Název akce:	Ověřovací studie Jeřmanická I. ETAPA – Stabilizační pěstební opatření Liberec
Investor:	Statutární město Liberec Nám. Dr. E. Beneše 1/1 Liberec I. Staré Město 460 01 Liberec
Projektant sadových úprav:	Zahradní architektura Ing. Ivan Marek Martinov 279 Kostelec nad Labem 277 13 Ing. Ivan Marek Ing. Barbora Eismanová, autorizovaný architekt – krajinářská architektura, ČKA 03 696 Bc. Nina Jakušová, DiS. Bc. Jakub Marek, Certifikovaný arborista
Stupeň dokumentace:	Průzkumy a rozbor
Datum:	duben/2018
Obsah dokumentace:	<u>Textová část:</u> Technická zpráva Výkaz výměr  <u>Grafická část:</u> SITUACE – Dendrologický průzkum, návrh pěstebních opatření 1:500

## OVĚŘOVACÍ STUDIE JEŘMANICKÁ I. ETAPA – STABILIZAČNÍ PĚSTEBNÍ OPATŘENÍ LIBEREC

## FOTODOKUMENTACE STÁVAJÍCÍHO STAVU ZELENĚ

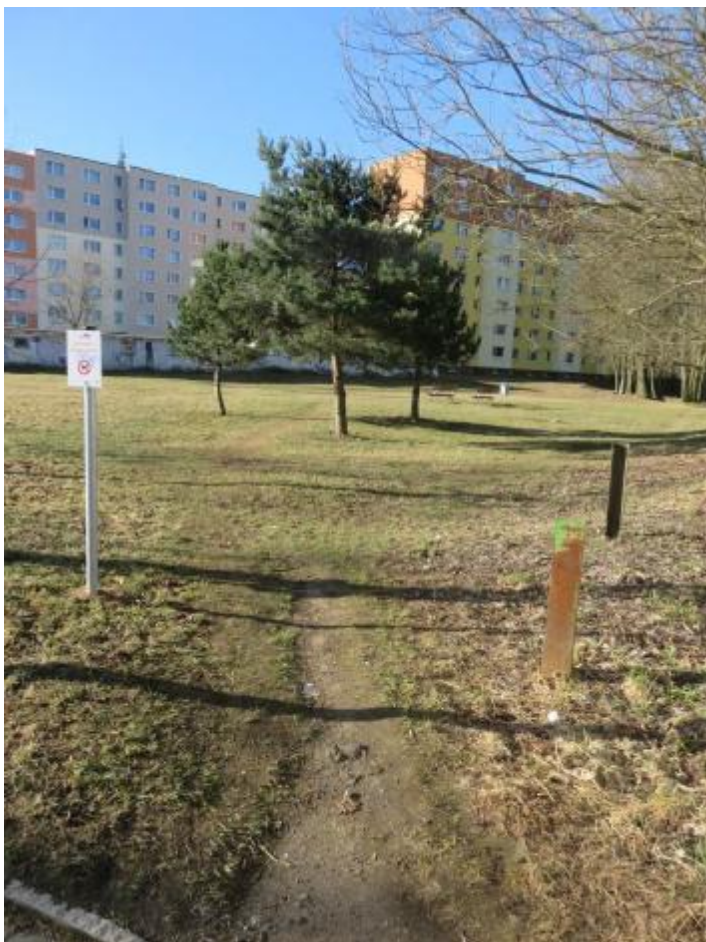
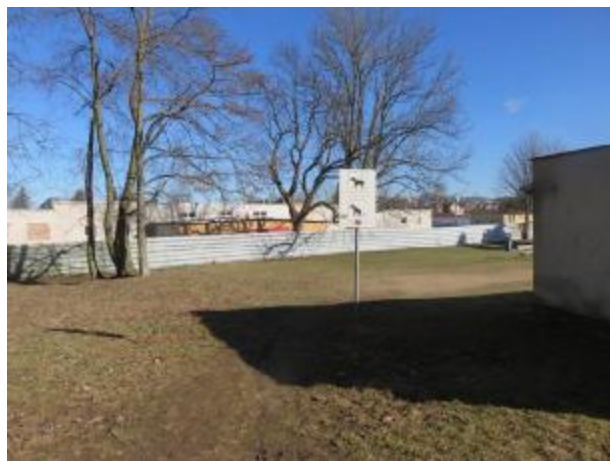
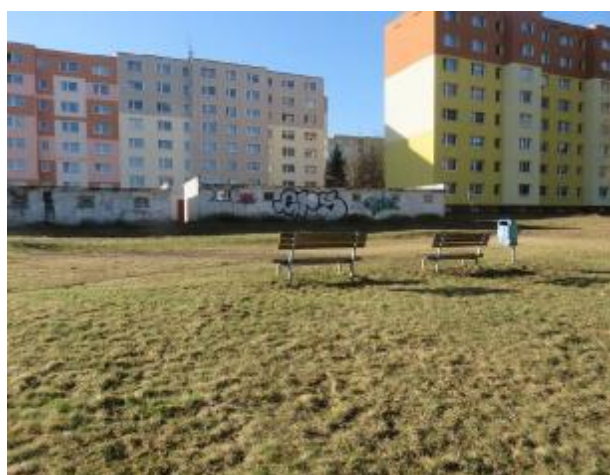
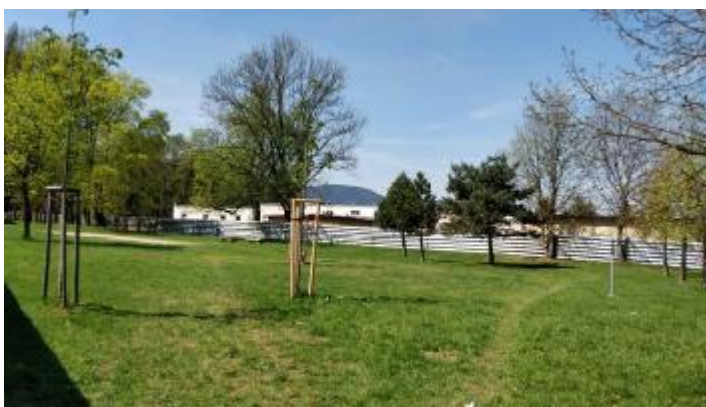
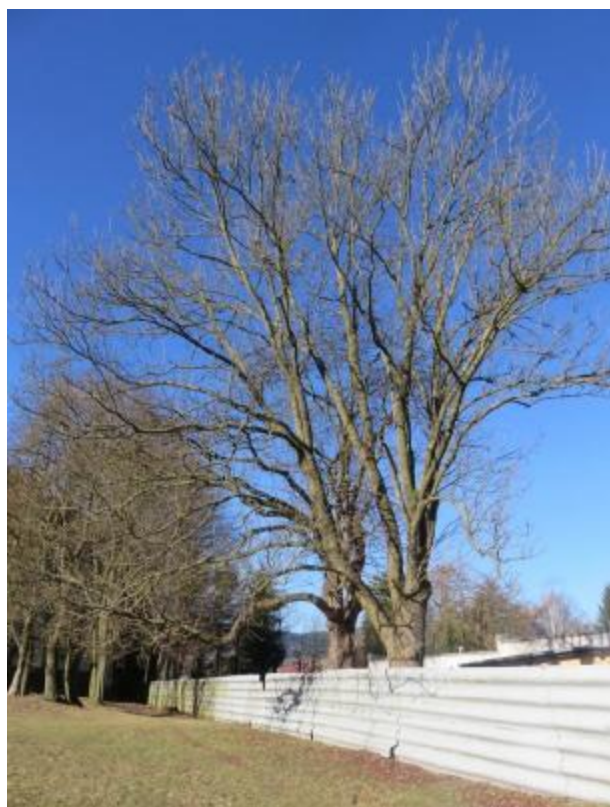
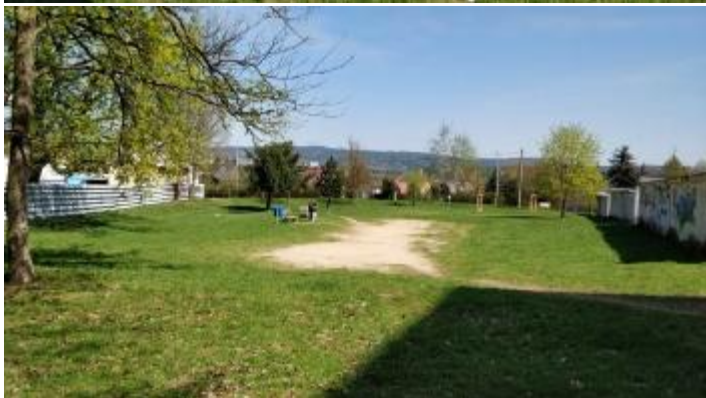
Charakter východní části, osluněná plocha s pozůstatky hřiště, dosadby mladých stromů, navazující vzrostlá zeleň

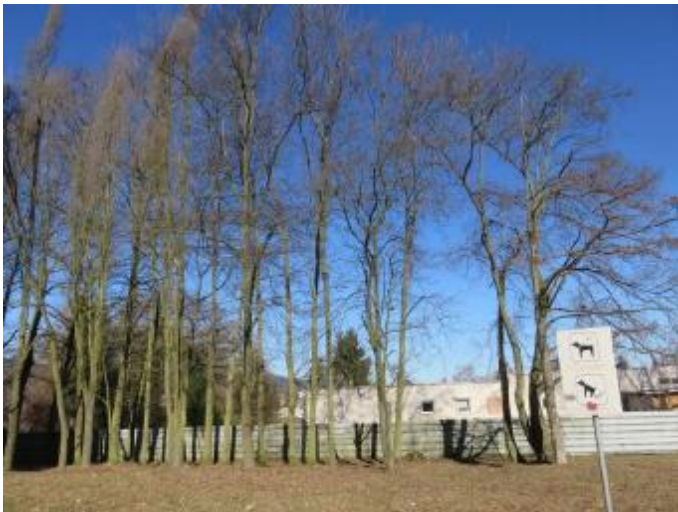
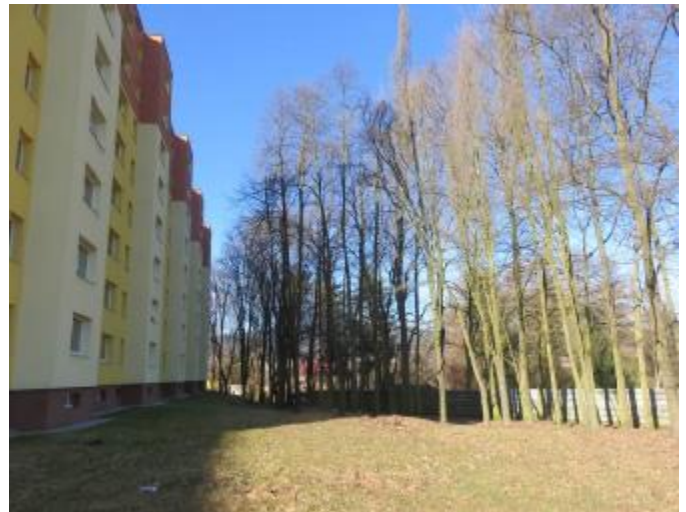
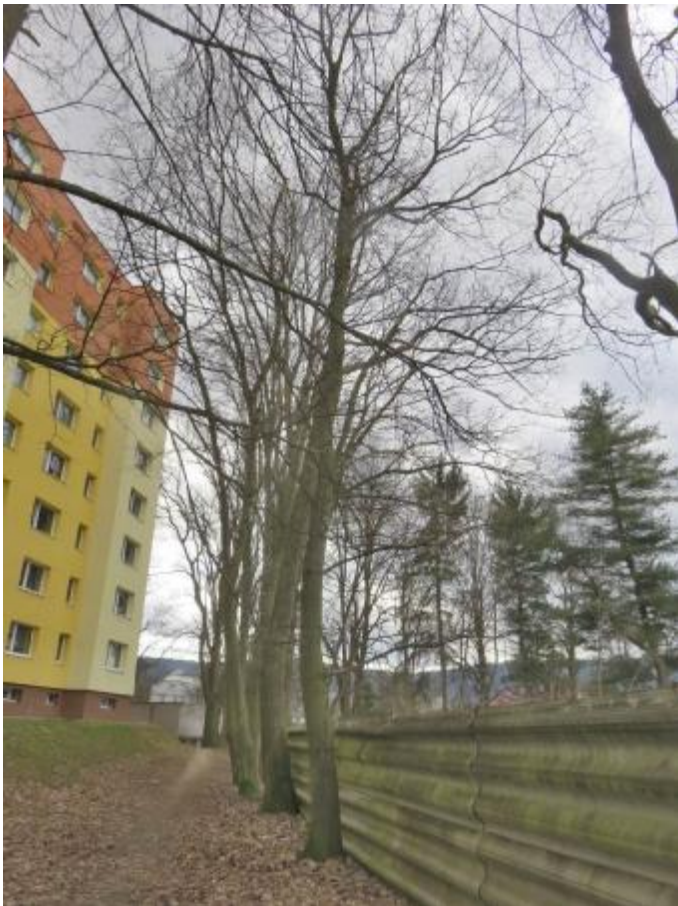
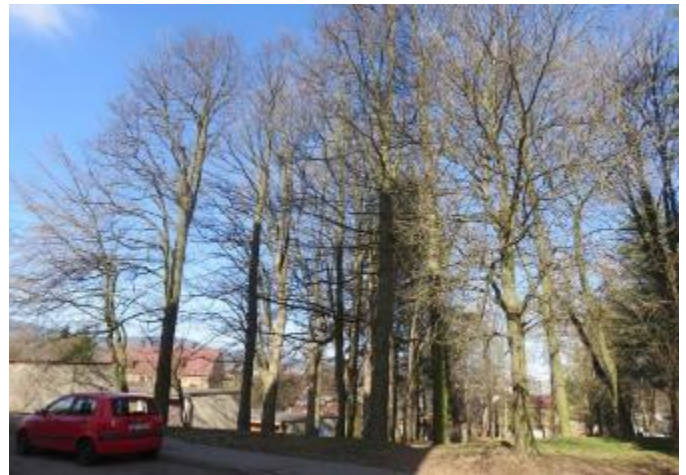
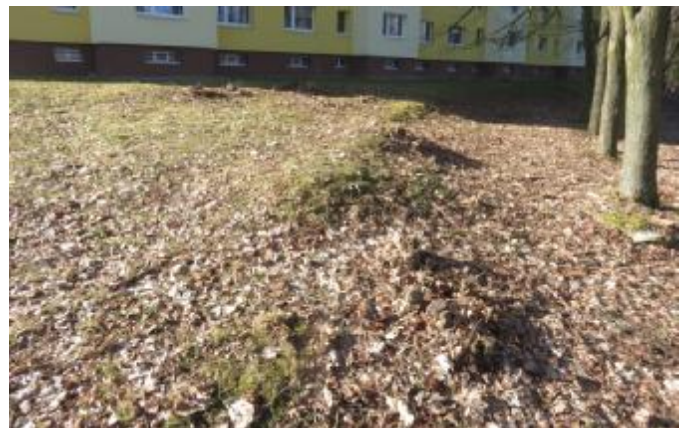
Část propojující osluněnou plochu na východě se sídlištěm a plochou stinnou na severu, původní liniová výsadba v okraji zaniklé zahrady, terénní nerovnosti, deponie odpadů

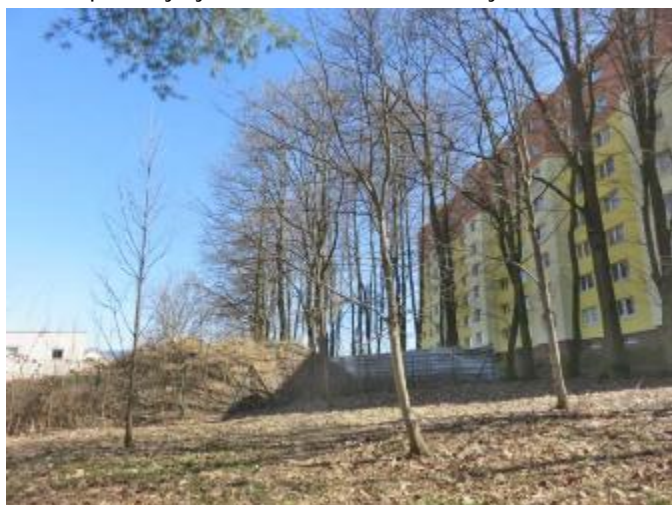
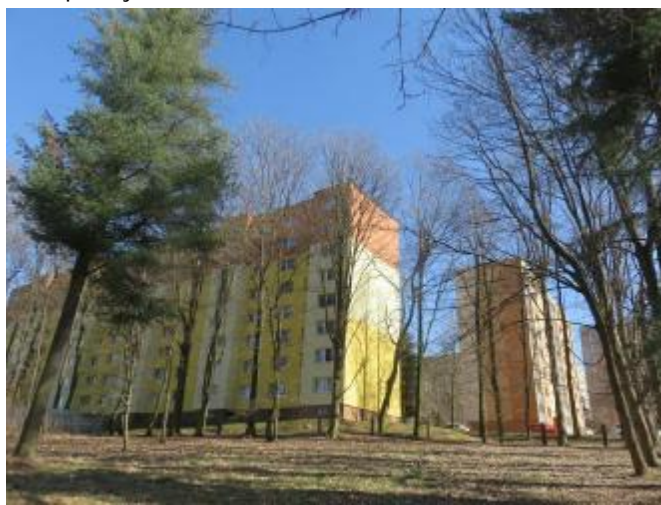
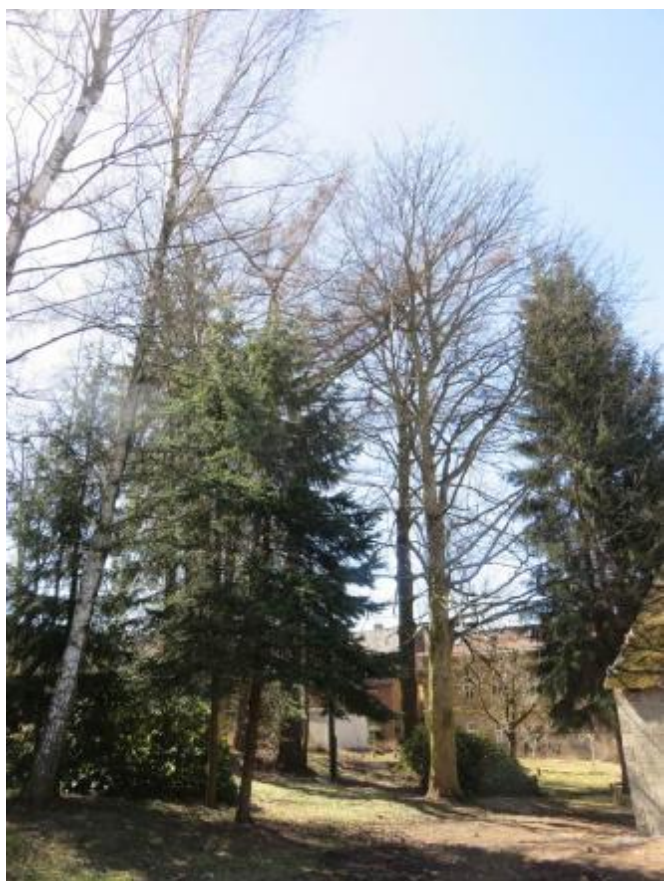
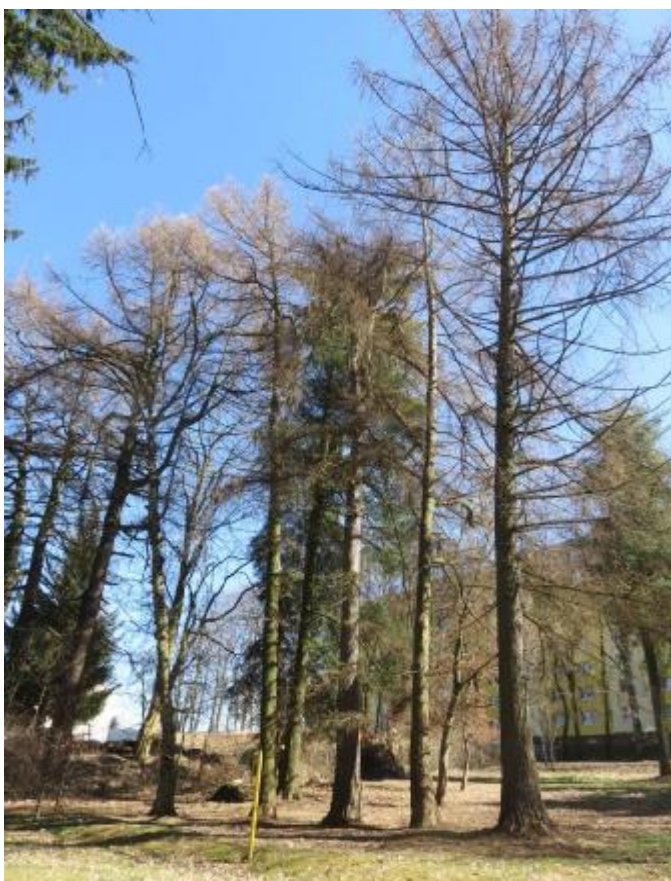
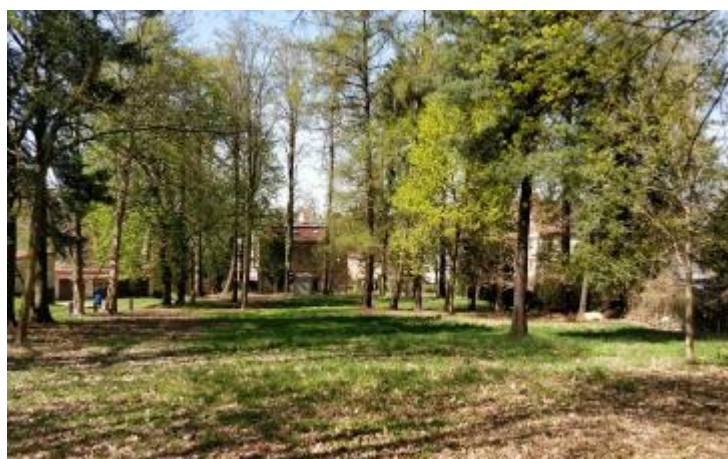
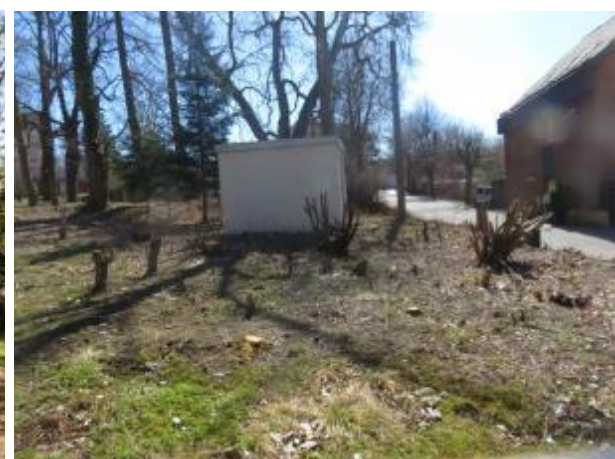
Charakter centrální a severní části – stinné partie, obvodová původní výsadba, nutnost postupné perspektivní probírky významné stabilizace vzrostlých dřevin a rekultivace plochy

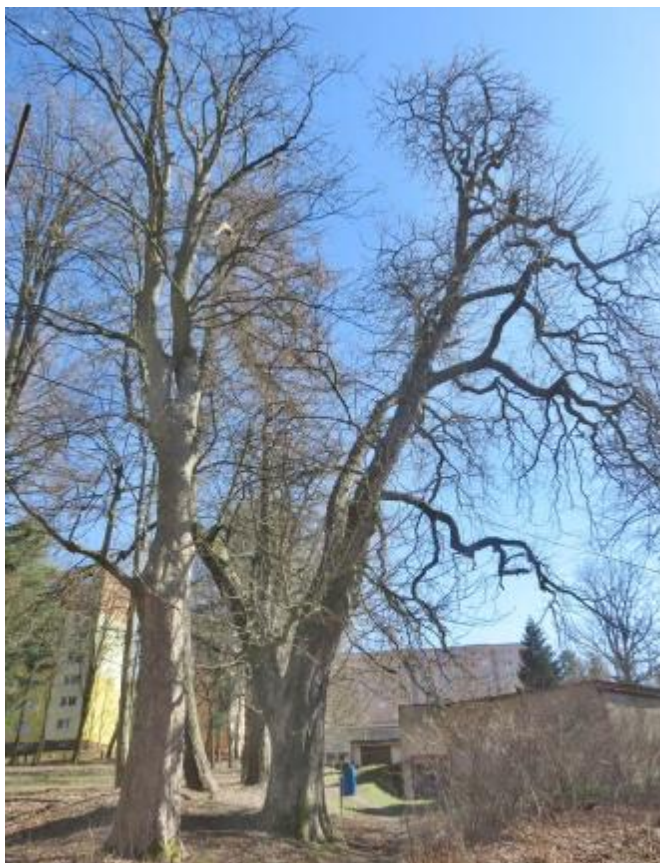
č. 136 a 137

Akutní stabilizační zásah je nezbytné provést na jírovci č.137 s dožívající dynamickou vazbou rozkladité koruny, aby nedošlo k selhání a rozpadu celé mimořádné dřeviny

Příklady dřevin k ošetření – zapěstování mladých jedinců, zdravotní a bezpečnostní řezy, lokální a obvodové redukce instalace vazeb statických i dynamických

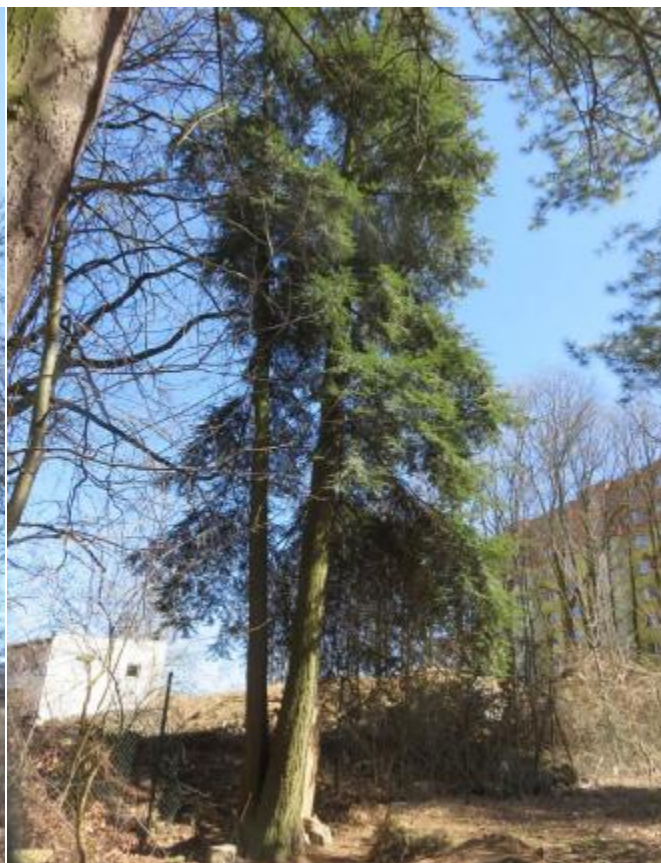
č. 97

97	<b>Tsuga canadensis</b>	<b>88/138</b>	<b>63</b>	<b>2</b>	<b>6</b>	<b>126</b>	<b>23</b>	<b>4</b>	<b>2</b>	<b>2</b>	<b>1</b>	<b>3</b>	<b>P</b>	<b>mírně vychýlený, dvojkmen, tlakové větvení, druhově významná dřevina</b>	<b>5</b>	<b>RB</b>	<b>STD</b>	<b>2</b>
98	Sorbus aucuparia	31	13	1,5	4	14	5	2	1	2	1	3	P	zakřivený kmen, nevhodný, podrůstající nálet	0	BO		
99	Pinus strobus	182	74	2	9	288	34	5	2	3	2	3	N	mechanické poškození kmene, jednostranný, mohutný, vychýlený, konkurující, chřadnoucí, nebezpečný	20	KÁCENÍ		
100	Acer platanoides	85	42	2	5	90	20	3	1	2	2	3	N	jednostranný, vychýlený, konkurující	5	KÁCENÍ		
101	Fraxinus excelsior	69	29	3	6	126	24	3	1	1	1	3	P	mladý nálet, vysoko vyvětvený, poškozené povrchové kořeny, průběžný	5	RZ		2
102	Larix decidua	229	101	2	15	465	33	5	3	3	2	3	K	prosychající, dominantní	30	RZ, RS	sledovat	3
103	Larix decidua	179	76	4	7	168	28	5	2	3	2	3	K	v těsném zápoji, DSZ	15	RZ, RS	sledovat	3

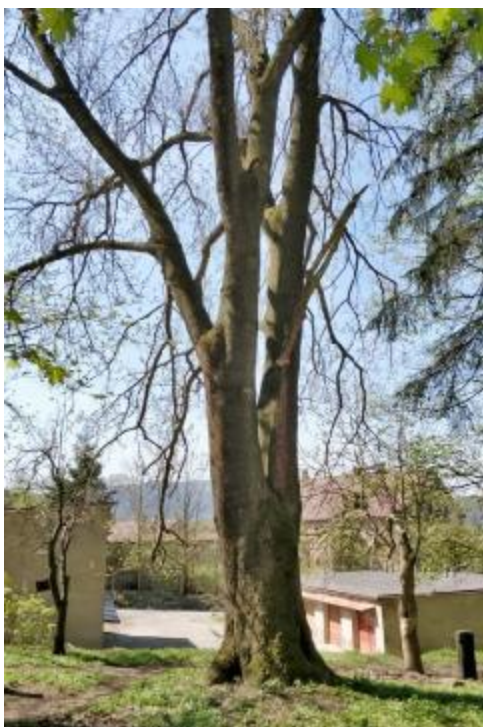
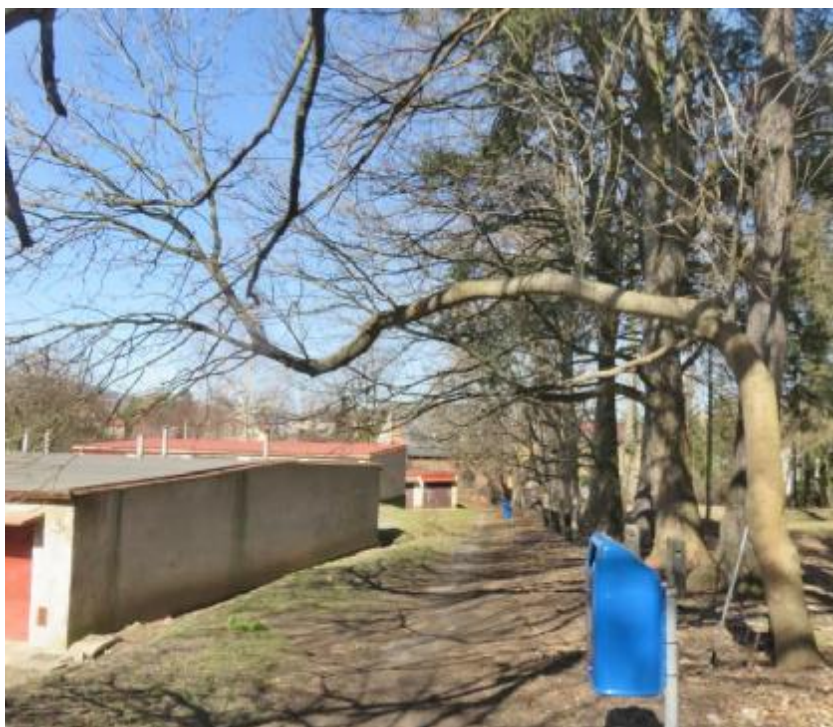
Významný jasan ztepilý mimořádného vzrůstu a dobrého zdravotního stavu byl doporučen k vyhlášení Památným stromem. Významné dřeviny jsou v situaci i tabulce dendrometrických hodnot vyznačeny tučně.

Mohutný, významný jasan – možno vyhlásit památným a bizardní jasan k ponechání a vytvoření podpory kosterní větve pro efekt brány

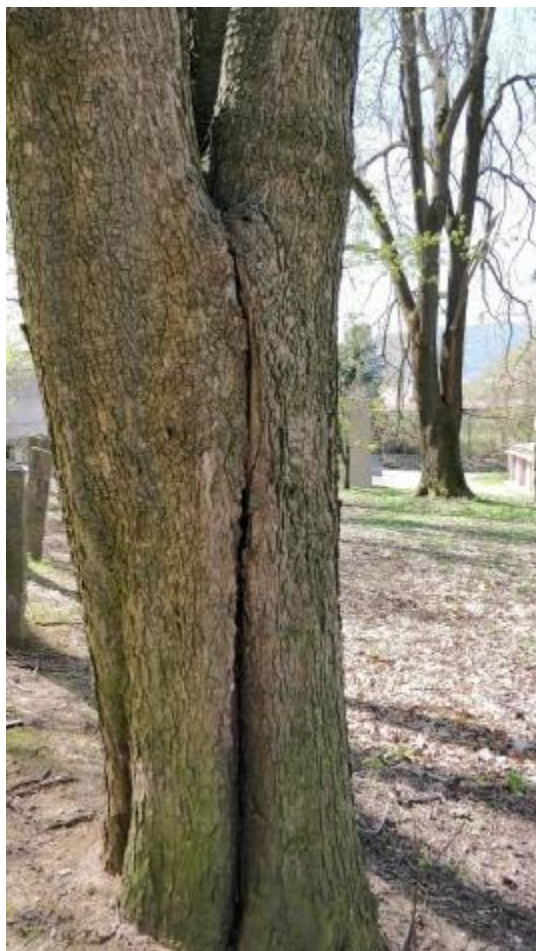
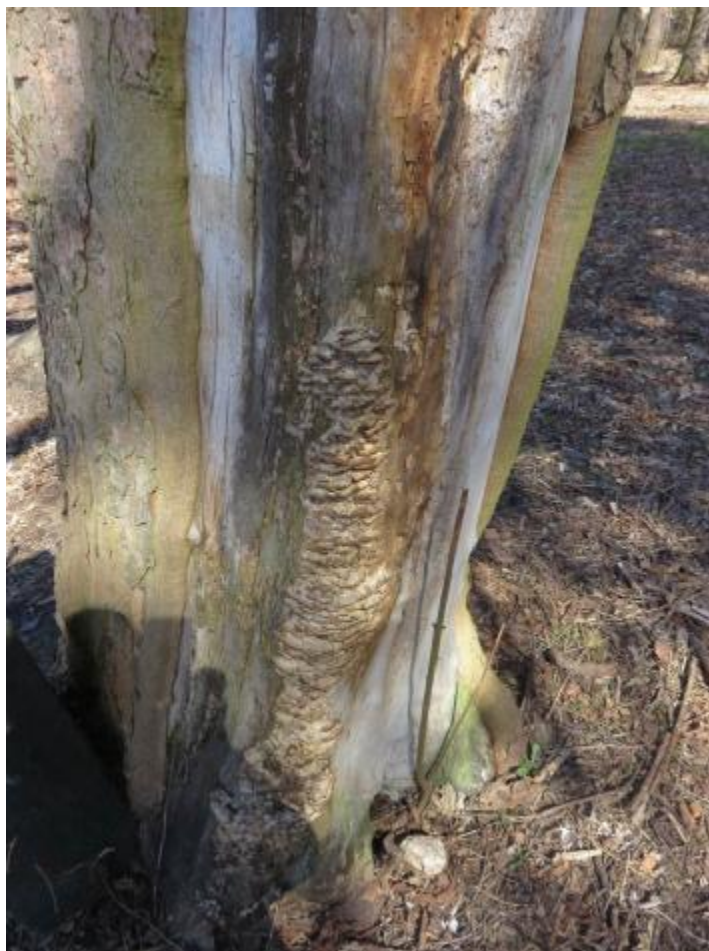
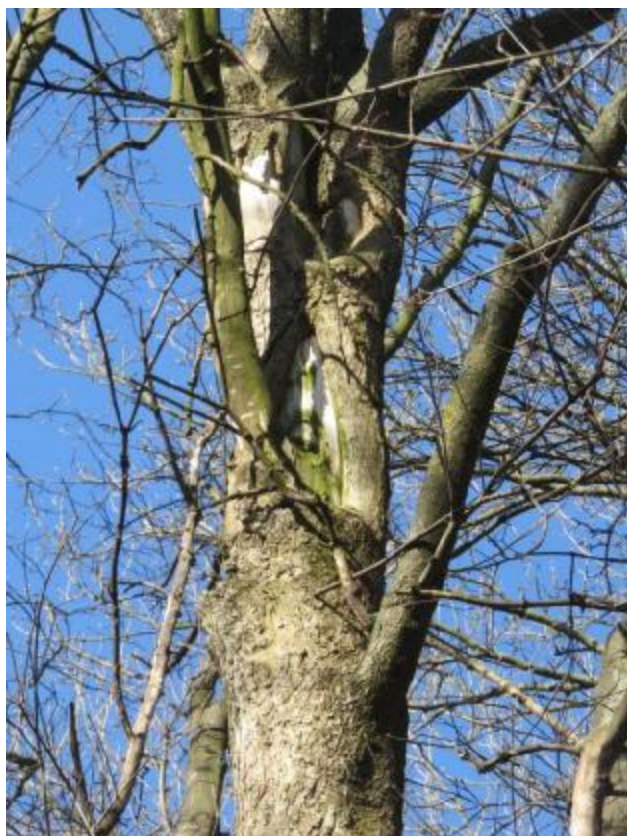
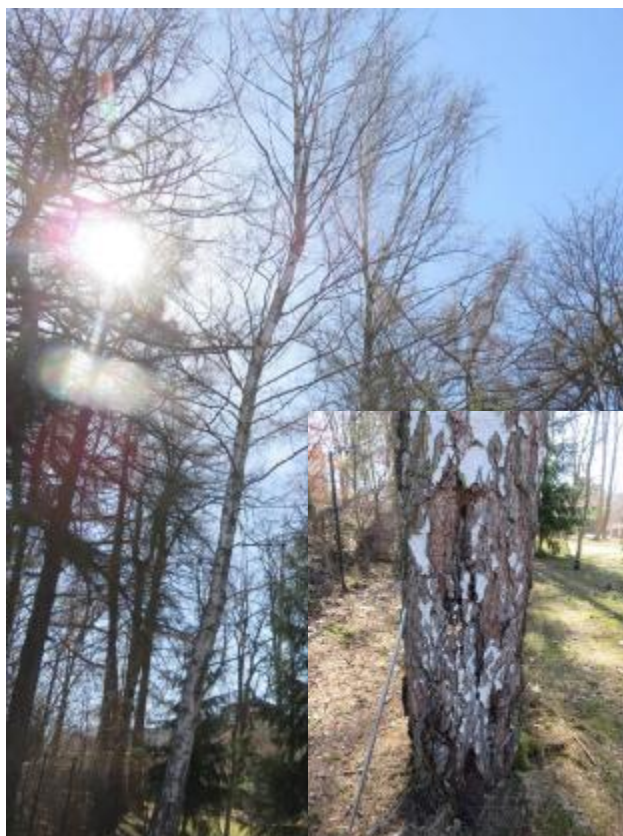
Opatření na vybraných dřevinách je nutné speciálně zdůraznit, tyto zásahy musí být provedeny neprodleně. Jedná se o dřevinu č. 65 – javor klen s havarijní prasklinou tlakového větvení, jelikož se jedná o habituálně a vzrůstem významnou dřevinu, nebude tento jedinec kácen, bude provedena redukce na torzo z 50 % a dřevina bude opatřena statickou vazbou.

Dalším havarijním jedincem je dřevina č. 89 – javor kmen s rozsáhlým poškozením a napadením dřevokaznou houbou, dřevina dožívá a je situována u frekventovaného chodníku.

Poslední havarijní kácení je u č. 113 nestabilní a vychýlené břízy bělokoré s rozsáhlou dutinou a hnilobou.

Defekty kácených a havarijních dřevin, které vyžadují zásah neprodleně
